Infolettre

Mandataires en vérification de véhicules routiers

N°4 – Le 22 novembre 2023

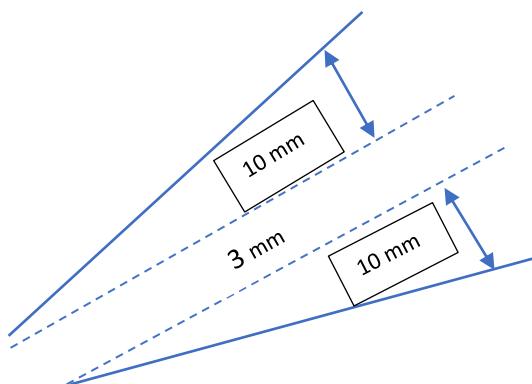
Exemple de défectuosité mineure

Renflement sur un profilé du longeron double causé par la corrosion et qui entraîne une distorsion de 10 mm ou plus.

Note : S'il y a présence de renflements de chaque côté, ils ne doivent pas être additionnés pour indiquer une défectuosité, ils doivent être considérés individuellement.

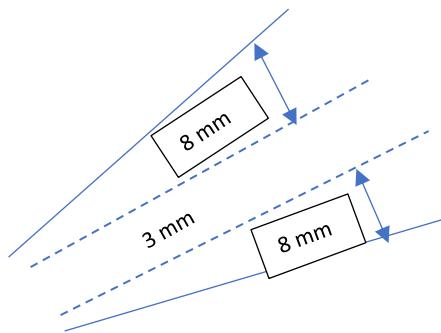
Exemple de situation conforme

Renflements (8 mm chacun) sur les 2 profilés du longeron double causé par la corrosion, ce qui n'entraîne pas une défectuosité mineure, parce que chaque renflement ne fait pas 10 mm ou plus.

Important : Lors de la prise de mesure, l'espace initial entre les profilés du longeron double ne doit jamais être comptabilisé.

Lors de la conformité de cette défectuosité, le mandataire prend de nouveau les mesures afin de s'assurer que le longeron est maintenant conforme. Par contre, si le fabricant ou un ingénieur indique que cette déformation est conforme, le propriétaire du véhicule devra en fournir la preuve (ex. : lettre du fabricant ou rapport d'un ingénieur). Par ailleurs, si une soudure est présente, une attestation de soudure est nécessaire.
